Vedligeholdelsesplan

Seniorbo Hørning

Vester Allé 15 - 59, 8362 Hørning

Sag **2064766**
Adresse Vester Allé 15-59, 8362 Hørning
Ejer/Lejer/Afsnit Seniorbo Hørning
Konsulent Mark W. Nielsen
Dato 10.07.2018

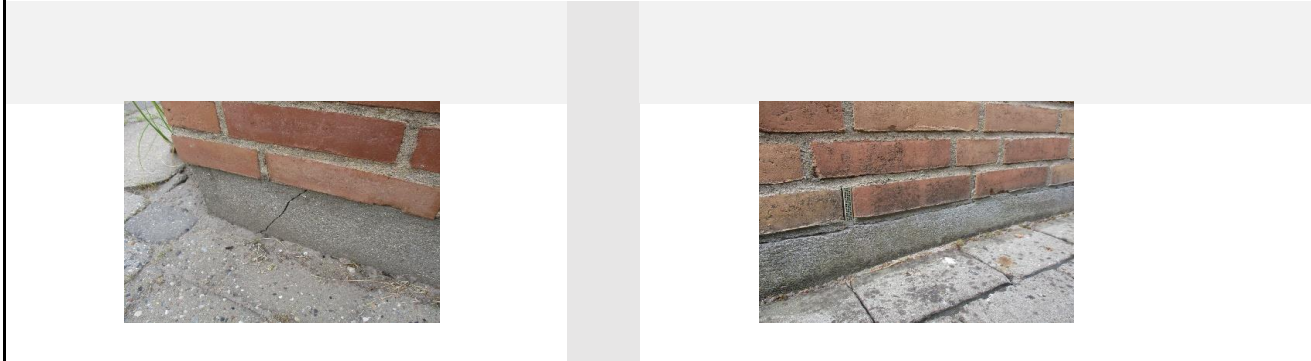
Fundamenter:
 Fremstår i generel god stand, men med enkelte revner ved hushjørner ved bolig nr. 29, 51 og 55 samt ved gavl ved bolig nr. 15.

Løse pudsområder afbankes til fast bund, hvorefter der etableres ny pudsopbygning. Alle pudsdele fjernes mekanisk og bortskaffes. Overfladen oprettes med diffusionsåbent pudslag.

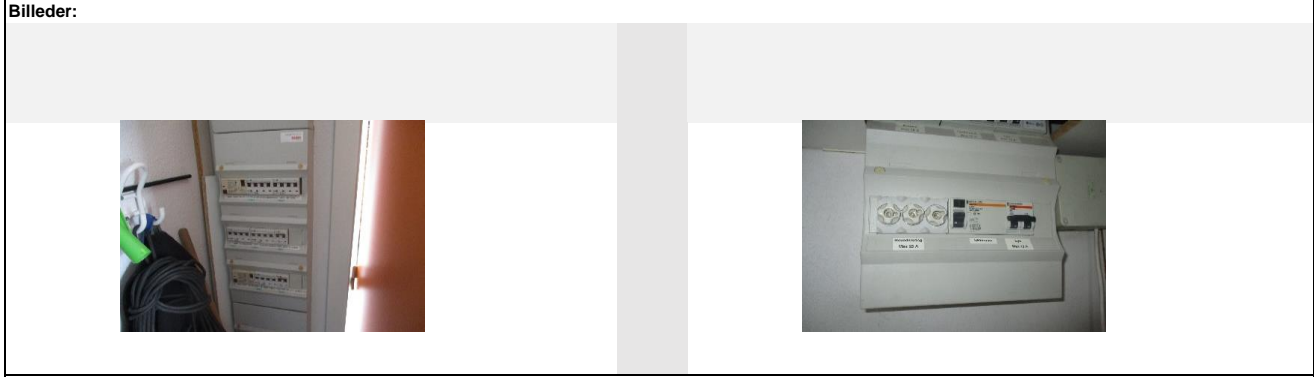
Tilstandsvurdering:
 El-tavler er i god stand.

Vedligeholdelses- og reparationsinstruks:
 HPFI-afbrydere testes årligt.
